Ο ΑΓΙΟΣ ΓΕΩΡΓΙΟΣ ΣΤΑ ΛΟΥΚΙΣΙΑ  
THE CHURCH OF ST GEORGE AT LOUKISIA

MINISTRY OF CULTURE & TOURISM  
23rd EPHORATE OF BYZANTINE ANTIQUITIES

## The restoration works

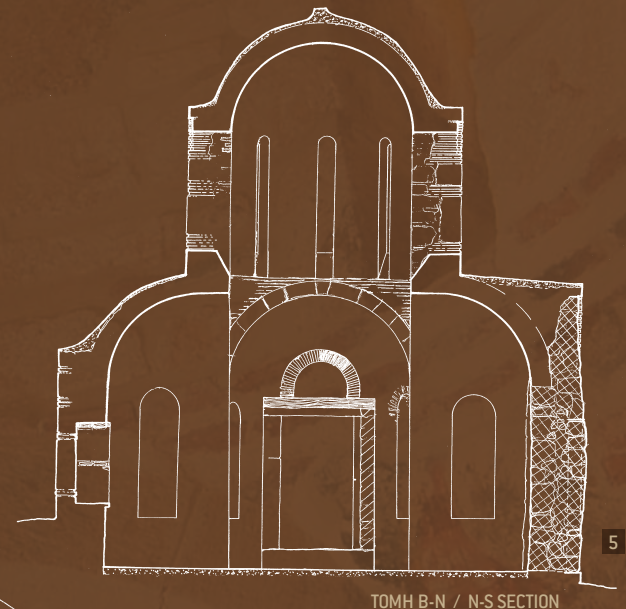
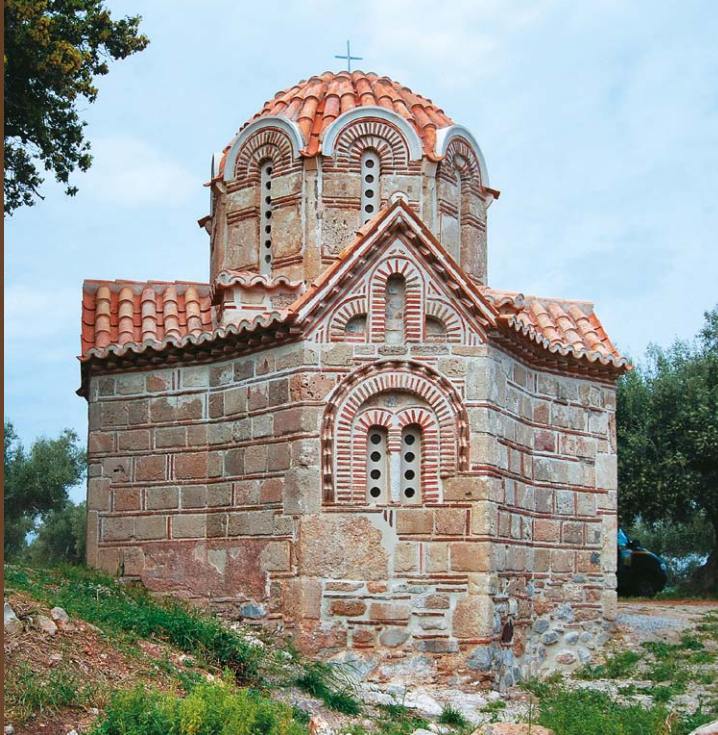
Οι ωθήσεις του τρούλλου μεταβιβάζονται μέσω τεσσάρων πώρινων τόξων στα τεταρτοσφαίρια με τα οποία καλύπτονται οι τέσσερις κόγχες, που εσωτερικά είναι ημικυκλικές, ενώ εξωτερικά ημιεξαγωνικές και στεγάζονται με δίρριχτες στέγες [εικ. 7-8]. Ενδιαφέρον παρουσιάζει η διαμόρφωση στο κέντρο κάθε κόγχης ενός ορθογώνιου ανοίγματος, το οποίο πλαισιώνουν στα πλάγια δύο αβαθή ημικυκλικά τοξωτά κογχάρια [εικ. 4]. Στο κέντρο της ανατολική κόγχης ανοίγεται μεγάλο δίλοβο παράθυρο [εικ. 7-8], το οποίο, μαζί με τα οκτώ μονόλοβα παράθυρα του τρούλου, εξυπηρετούν το φωτισμό στο εσωτερικό του ναού. Στο κέντρο της δυτικής κόγχης βρίσκεται η κύρια θύρα εισόδου του ναού, η οποία φέρει ογκώδες λίθινο υπέρθυρο και πεταλόσχημο ανακουφιστικό τόξο, ενώ μία ακόμη δευτερεύουσα ορθογωνική θύρα με ξύλινο υπέρθυρο ανοίγεται στο κέντρο της βόρειας κόγχης. Τέλος, στο κέντρο της νότιας κόγχης διαμορφώνεται μικρό ορθογωνικό κογχάριο με ενδιάμεσο ξύλινο ερμάριο.

The thrust of the dome is transferred by means of four limestone arches to half-domes covering the four apses, semi-circular on their interior and semi-hexagonal on their exterior, covered by gabled roofs [figs. 7-8]. An interesting feature is the formation of a rectangular opening at the center of each apse, which is framed on its sides by two shallow, semi-circular arched apsidioles [fig. 4]. A large bilobe window [fig. 7-8] is opened in the middle of the eastern apse, which in concert with the eight monolobe windows of the dome provides light to the church's interior. The main entrance to the church is in the middle of the western apse; it bears a bulky stone lintel, with a horseshoe-shaped relieving arch above it. An additional, secondary, rectangular door with wooden lintel is posed in the middle of the northern apse. Finally, in the middle of the northern apse a small rectangular apsidiole is formed with an intermediary wooden closet.

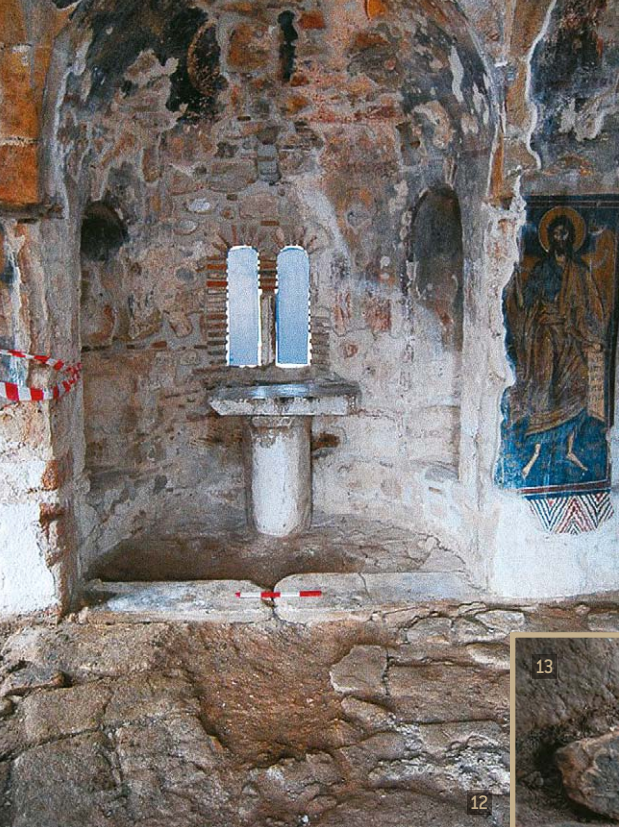
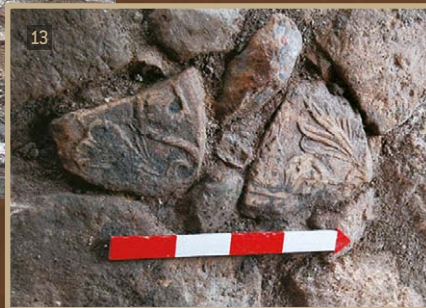
Για την αρχική μορφή του δαπέδου του ναού δεν υπάρχουν στοιχεία. Κατά τη διάρκεια των τελευταίων εργασιών αποκαλύφθηκε τμήμα δαπέδου, ιδιαίτερα φθαρμένου, το οποίο ήταν κατασκευασμένο από αδρά λαξευμένους λίθους και χώμα ως συνδετική ύλη, ανάμεσα στους οποίους παρεμβάλλονταν μεγάλοι λαξευτοί πωρόλιθοι και σπανιότερα μικρά θραύσματα από μαρμάρινα γλυπτά, σε δεύτερη χρήση [εικ. 12, 13].

held together by dirt, among which large ashlar blocks or, more rarely, small fragments from re-used marble sculptures were interspersed [figs. 12, 13].

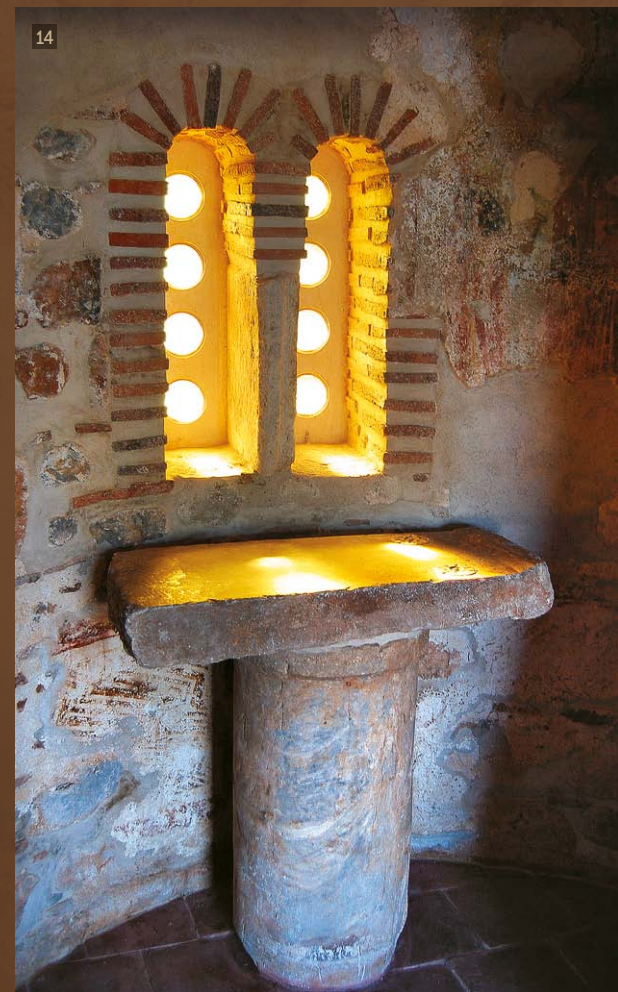
Η χρήση αρχαίου υλικού, που εφαρμόζεται σε ολόκληρο το μνημείο, είναι περισσότερο έντονη στο χώρο του Ιερού Βήματος [εικ. 12, 14]. Η μαρμάρινη Αγία Τράπεζα αποτελείται από ενεπίγραφη επιτύμβια στήλη που στηρίζεται σε μονολιθικό κίονα, ενώ τους λοβούς του παραθύρου της ανατολικής κόγχης διαχωρίζει μαρμάρινο αρχιτεκτονικό μέλος. Κατά τη διάρκεια των εργασιών αποκαλύφθηκαν δύο ακόμα μαρμάρινες επιτύμβιες, ενεπίγραφες στήλες ρωμαϊκών χρόνων, στη θέση του στυλοβάτη του αρχικού πιθανότατα τέμπλου, που θα ήταν και αυτό μαρμάρινο.

The use of ancient materials, employed on the entire monument, is particularly striking in the altar area [figs. 12, 14]. The marble altar table consists of an inscribed funerary stele supported by a monolithic column, while the lobes of the window in the eastern apse are separated by an unidentified marble architectural piece. During the works carried out on the church, two additional roman era marble funerary stelae, both bearing inscriptions, were found at the previous position of most probably the original iconostasis, which would also have been made of marble.

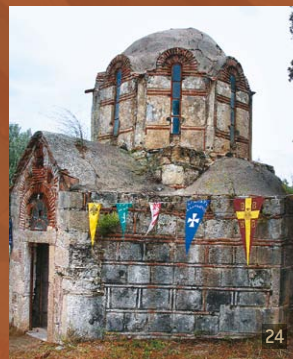
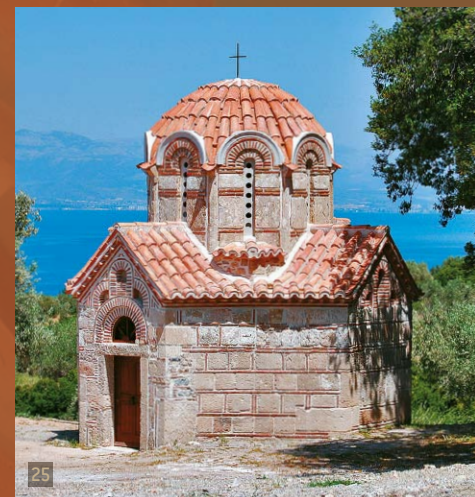
The restoration works were carried out by the 23<sup>rd</sup> Ephorate of Byzantine Antiquities by direct labour, within the Third Community Support Framework (PEP Central Greece) and consisted of interventions aiming at the structural strengthening and stabilization of the monument's stonework by removal of inappropriate mortar, cleaning of joints, filling joints neatly with mortar, adding stone and brick in places, patching of cracks, and finally reconstruction of parts of the church that were almost entirely destroyed, for example the pediment of the southern apse. At the same time, the completely destroyed roof was replaced [fig. 20], as well as the

κατεστραμμένη στέγη [εικ. 20], καθώς επίσης ο κεραμοπλαστικός διάκοσμος, που είχε υποστεί σημαντική φθορά. Εκτεταμένες εργασίες πραγματοποιήθηκαν στον τρούλο, όπου μεταξύ άλλων στερεώθηκαν και συμπληρώθηκαν οι πώρινοι κιονίσκοι και επαναλαξεύτηκαν τα επιθήματα που δεν σώζονταν. Επίσης, συμπληρώθηκαν και αποκαταστάθηκαν τα πλίνθινα τόξα [εικ. 21], ενώ τοποθετήθηκαν μαρμάρινα λοξότμητα γείσα και διαφράγματα με κυκλικούς φεγγίτες στα μονόλοβα παράθυρα. Στη βόρεια κόγχη αναδιαμορφώθηκε η βόρεια θύρα που είχε κτιστεί πρόχειρα με αργολιθοδομή, ενώ στη δυτική συγκολήθηκε το λίθινο υπέρθυρο της κύριας εισόδου [εικ. 23], το οποίο είχε υποστεί σημαντική βλάβη. Τα παλαιά μεταλλικά κουφώματα της δυτικής κόγχης αντικαταστάθηκαν με νέα ξύλινα από καστανιά. Στο εσωτερικό του μνημείου καθαιρέθηκε το νεότερο κτιστό τέμπλο και τοποθετήθηκε νέο δάπεδο από χειροποίητες κεραμικές πλάκες, καθώς το αποκαλυφθέν λίθινο, είχε υποστεί σημαντική φθορά και δεν μπορούσε να διατηρηθεί. Τέλος, πραγματοποιήθηκαν εκτεταμένες εργασίες συντήρησης κυρίως στα λίθινα μέρη του ναού (πώρινα τόξα που στηρίζουν τον τρούλο, αρχαία γλυπτά σε β' χρήση κ.α.), στα αρχικά κονιάματα που διατηρούνταν σε μεγάλη έκταση κυρίως στους αρμούς της εξωτερικής τοιχοποιίας, καθώς επίσης στον τοιχογραφικό διάκοσμο που είχε υποστεί σημαντική βλάβη [εικ. 22].

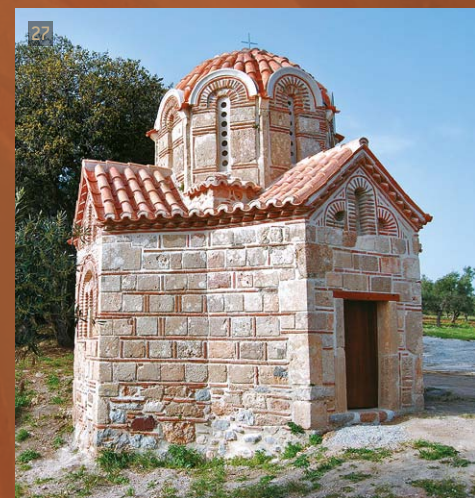
brickwork decoration, which was extremely worn. Extensive work was carried out on the dome, where among other tasks, its porous stone mulions were stabilized and mended, and impost blocks were re-cut to replace those no longer preserved. The church's brick arches were mended and restored [fig. 21], and chamfered marble eaves and oculi screens were installed in its monolobe windows. In the northern niche, the carelessly walled-up, with rubble masonry, northern door was rebuilt, and in the western niche the stone lintel over the main entrance [fig. 23], which had withstood significant damage, was mended. The old metal shutters on the western niche were replaced by new chestnut ones. Inside the church, the modern built iconostasis was demolished and a new floor of handmade ceramic tiles was laid, since the stone pavement that was brought to light was badly damaged and could not be retained. Finally, extensive conservation works were carried out, primarily on the church's stone elements (the porous arches supporting the dome, ancient sculpture that had been re-used on the church, and others), on the original mortar that was preserved to a large extent, above all on the joints of the interior masonry, and on the wall paintings, which had also withstood major damage [fig. 22].
