ο Άγιος Νικόλαος των Ριτζάνων στον Οξύλιθο Ευβοίας

St. Nikolaos of Ritzanoi at Oxyliothos, Euboea

οι εργασίες αποκατάστασης the restoration works

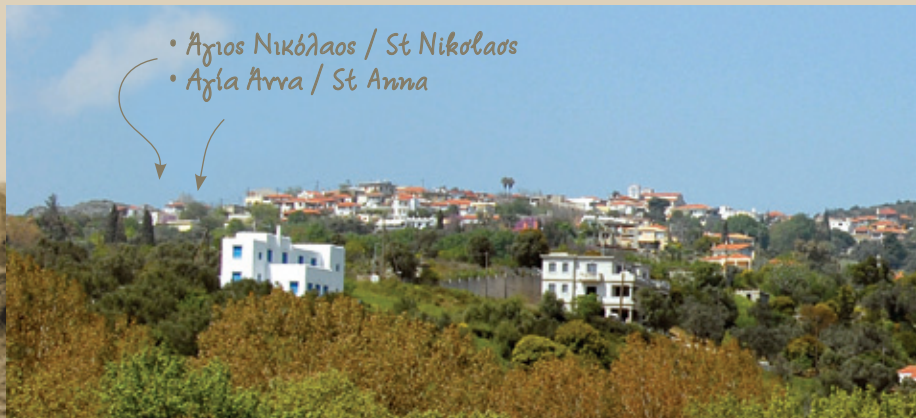
η αρχιτεκτονική του Αγίου Νικολάου the architecture of St. Nikolaos

Ο ναός του Αγίου Νικολάου, μετόχι άλλοτε της Μονής Μάντζαρη στην Κύμη, βρίσκεται στις νοτιοδυτικές παρυφές του οικισμού του Οξύλιθου. Πρόκειται για σταυρεπίστεγο ναό, δηλαδή θολοσκεπές, μονόκλιτο κτίριο, του οποίου η κατά μήκος καμάρα διακόπτεται από μία εγκάρσια σε υψηλότερο επίπεδο.

Άγνωστο πότε στη δυτική πλευρά του ναού προστέθηκε νάρθηκας, κάτι που παρατηρείται και σε άλλους σταυρεπίστεγους της περιοχής, ενώ στη δεκαετία του 1960 δύο κτιστές αντηρίδες ενίσχυσαν το νότιο τοίχο του. Στο εσωτερικό, και όχι πολύ αργότερα από την αρχική φάση του ναού, προστέθηκε το χτιστό τέμπλο με δύο εισόδους προς το ιερό.

Η τοιχοποιία του ναού είναι από απλή αργολιθοδομή με κεραμικά θραύσματα και ασβεστοκονίαμα ως συνδετικό υλικό. Ο αρχιτεκτονικός διάκοσμος περιορίζεται στο πώρινο γραμμωτό πλαίσιο του οξυκόρφου παραθύρου που ανοίγεται στη νότια πλευρά της εγκάρσιας καμάρας, καθώς και στο βαθμιδωτό στην τυφλή κόγχη που βρίσκεται αριστερά της εισόδου προς τον κυρίως ναό. Ενδιαφέρον, τέλος, παρουσιάζει ο εντοιχισμένος μικρός, μεταλλινός σταυρός στο πώρινο τόξο της κόγχης του ιερού.

The church of St. Nikolaos, formerly a glebe of Mantzari monastery at Kyme, located at the southwestern edge of the village, is cross-vaulted in plan, namely a vaulted, single-aisled building, whose long barrel vault is interrupted by a second transverse and highly placed barrel vault. At some uncertain date, a narthex was built to the west part of the church, as commonly seen in cross-vaulted churches in the area, and in the 1960s two buttresses were built to reinforce the south wall. In the interior, not later than the initial building phase, the stone-built iconostasis was added, with two entrances to the altar.

The masonry of the church consists of plain rubble masonry with pottery sherds and lime mortar as binder. The architectural decoration is restricted to the porous lineate pointed frame of the window on the south side of the cross-vault, as well as to the stepped frame of the blind niche left of the entrance to the main church. Finally another interesting feature is the small metal cross embedded in the porous stone arc of the altar niche.

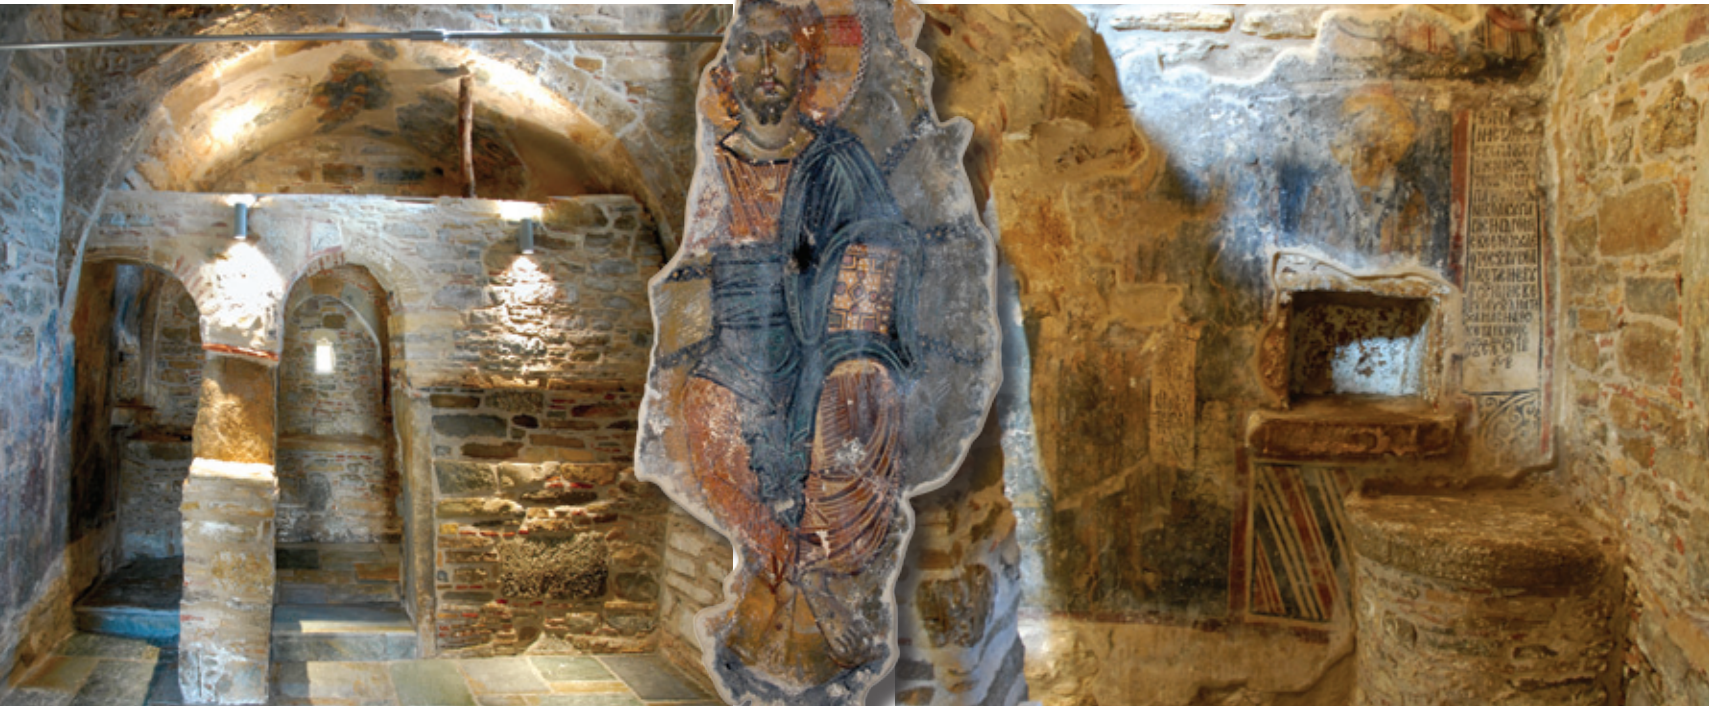
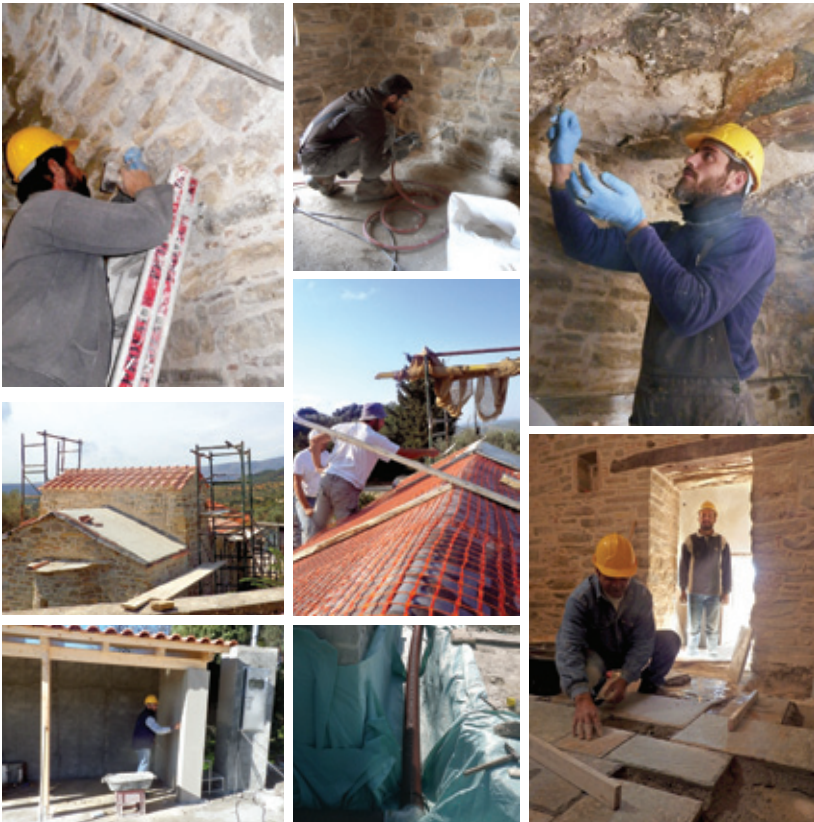
Ο ναός του Αγίου Νικολάου πριν τις εργασίες αποκατάστασης αντιμετώπιζε σημαντικά στατικά και οικοδομικά προβλήματα. Η απόλυση του νότιου τοίχου του κυρίως ναού από την κατακόρυφο είχε δημιουργήσει εκτενείς ρωγμές στους θόλους και την τοιχοποιία, ενώ η αμελής συντήρηση και οι αστοχίες του παρελθόντος είχαν συντελέσει στη φθορά του δομικού υλικού και του τοιχογραφικού διακόσμου, με αποτέλεσμα η συνολική εικόνα του μνημείου να μην ανταποκρίνεται στην αρχική του μορφή.

Before the restoration, St Nikolaos church suffered from severe structural problems and construction damages. The deviation from the vertical of the nave south wall had caused extensive cracks on the vaults and in the masonry, while hasty conservation and past deficiencies contributed to the decay of both structural materials and wall paintings, and, in result, the general view of the monument did not correspond to its original form.

Οι εργασίες αποκατάστασης, που είχαν στόχο αφενός τη στερέωση και ενίσχυση και αφετέρου τη μορφολογική αποκατάσταση του ναού, ξεκίνησαν το Σεπτέμβριο του 2010 και ολοκληρώθηκαν το Δεκέμβριο του 2013.

Κατά τη διάρκεια του έργου καθαρέθηκαν οι νεότερες ευτελείς και ασύμβατες επεμβάσεις, όπως το στέγαστρο στην νοτιοδυτική πλευρά του κτιρίου, τα επιχρίσματα στις όψεις και τα ενισχυτικά τόξα από οπλισμένο σκυρόδεμα στον κυρίως ναό. Επισκευάστηκαν οι ρωγμές στην τοιχοποιία και τους θόλους και ενισχύθηκε η λιθοδομή με την εφαρμογή ενεμάτων και νέων αρμολογημάτων. Τέσσερις ελκυστήρες τοποθετήθηκαν στις γενέσεις των θόλων για να αντιμετωπίσουν τις ωθήσεις στους κατακόρυφους τοίχους. Με την ενίσχυση του κτιρίου, κατέστη δυνατή η καθαίρεση της νεότερης, λιθόκτιστης συμπλήρωσης του τέμπλου, επέμβαση η οποία, σε συνδυασμό με τη στερέωση, τη συντήρηση και τον καθαρισμό των τοιχογραφιών, ανέδειξαν τον αξιόλογο ζωγραφικό διάκοσμο του ναού. Στον εγκάρσιο θόλο αντικαταστάθηκαν οι φθαρμένοι γωνιόλιθοι και συμπληρώθηκε το πώρινο περιθώριο του νότιου παραθύρου.

Η στέγη ανακατασκευάστηκε με κατάλληλη στεγάνωση και κεραμίδια βυζαντινού τύπου, ενώ περιμετρικά του ναού διαμορφώθηκε υπόγεια, αποστραγγιστική τάφρος για την απομάκρυνση των ομβρίων υδάτων. Οι τρεις πλευρές του νάρθηκα επιχρίστηκαν εσωτερικά, ώστε να δηλωθεί ότι πρόκειται για μεταγενέστερη κατασκευαστική φάση, το δάπεδο στο σύνολό του αντικαταστάθηκε με νέο από σχιστόπλακες, εκσυγχρονίστηκε η ηλεκτρολογική εγκατάσταση και τοποθετήθηκαν νέα, ξύλινα κουφώματα.

Τέλος, ένα τοίχιό από οπλισμένο σκυρόδεμα για την αντιστήριξη του πρανούς και ένα ξύλινο στέγαστρο με κεραμοσκεπή κατασκευάστηκαν στη νότια και δυτική πλευρά του περιβάλλοντα χώρου, αντίστοιχα.

The restoration aimed both at the repair and conservation of the building and also to the restoration of its original architectural features. During the works, from September 2010 until December 2013, recent, unsuitable and poor quality additions were removed, such as the roof shelter at the southwest side of the building, the plastering on the facades and the supporting arcs by reinforced concrete in the nave. The cracks on walls and vaults were repaired and the masonry was reinforced by implementation of injection grouts and pointing of new mortar. Four metal rods were placed on the springing of the vaults to deal with the tensions to the vertical walls. The reinforcement of the building enabled the removal of recent built additions on the iconostasis, and, along with the conservation and cleaning of the wall paintings, consequently supported the enhancement of the painted decoration.. On the transverse vault the worn cornerstones were replaced and the porous stone frame of the south window was restored.

After the roof was rebuilt, it was laid with suitable waterproofing and covered by byzantine type roof tiles, while a perimeter drainage channel below ground level and around the church was created, to let the rain water flow away from the building. The three walls of the narthex were internally plastered, to indicate clearly that the narthex represents a posterior building phase. The floor paving was replaced with slates, the electrical wiring was updated and new timber frames were installed.

Finally, a reinforced concrete soil retaining wall and a wooden tiled roof shelter were built on the southern and western part of the surroundings accordingly.
