MINISTRY OF CULTURE - 23rd EPHORATE OF BYZANTINE ANTIQUITIES
 PROJECT CO-FINANCED BY THE EUROPEAN UNION - EUROPEAN REGIONAL DEVELOPMENT FUND - COMMUNITY SUPPORT FRAMEWORK III
 REGIONAL OPERATIONAL PROGRAMME STEREA HELLADA 2000-2006

THE MONASTERY OF ST. GEORGE ARMA
 MINISTRY OF CULTURE - 23rd EPHORATE OF BYZANTINE ANTIQUITIES

ΜΟΝΗ ΑΓΙΟΥ ΓΕΩΡΓΙΟΥ ΑΡΜΑ
 ΥΠΟΥΡΓΕΙΟ ΠΟΛΙΤΙΣΜΟΥ - 23η ΕΦΟΡΕΙΑ ΒΥΖΑΝΤΙΝΩΝ ΑΡΧΑΙΟΤΗΤΩΝ

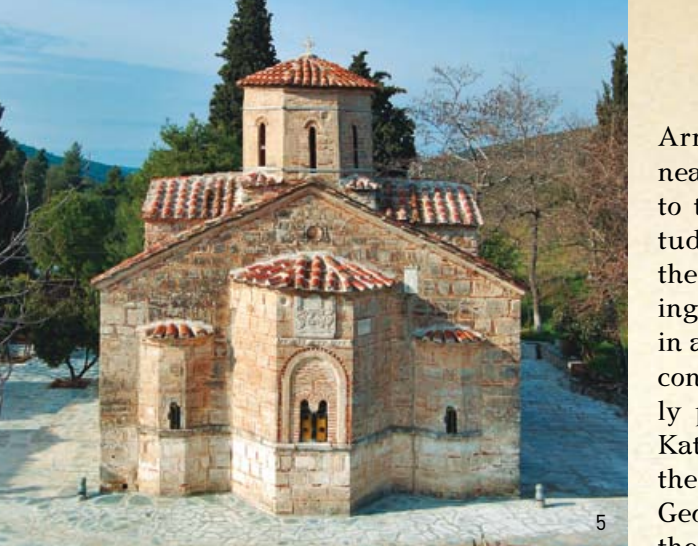
Σήμερα, το καθολικό αποτελείται από τον κυρίως ναό (Α) και το νάρθηκα (Β) που συνδέονται με στενό ορθογώνιο μεταβατικό χώρο (Γ). Ο κυρίως ναός, που απολήγει στα ανατολικά σε τριμερές Ιερό, κατατάσσεται αρχιτεκτονικά στον τύπο του σύνθετου τετρακιόνιου εγγεγραμμένου σταυροειδούς με τρούλο (3).

Today, the Katholikon consists of the main inner chamber, the nave (A), and the narthex (B), or vestibule. The narthex and the nave are connected by a narrow rectangular room (Γ). The nave, which ends to a tripartite sanctuary in the east, belongs to the complex domed cross-in-square architectural type (the plan forms an equal-armed cross, inscribed in a square) with four columns (3).
